Secretaría de Medio Ambiente y Desarrollo Territorial

Estudio Técnico Justificativo
Área Estatal de Protección Hidrológica
Bosque Colomos - La Campana

Agosto 2015

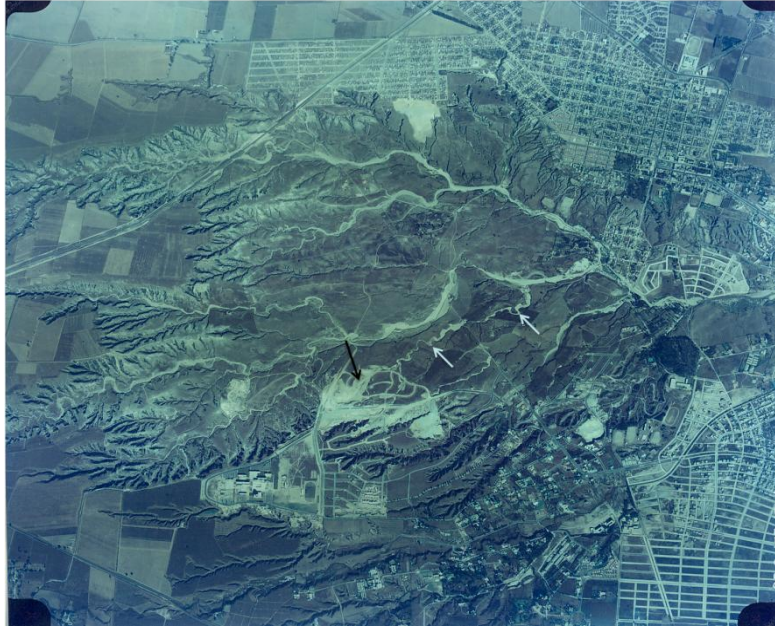
Figura No. 12. Las flechas en blanco indican las zonas de acumulación del material que ha sido removido de las áreas que estaban siendo urbanizadas en la década de los años 1970 (Santa Isabel).

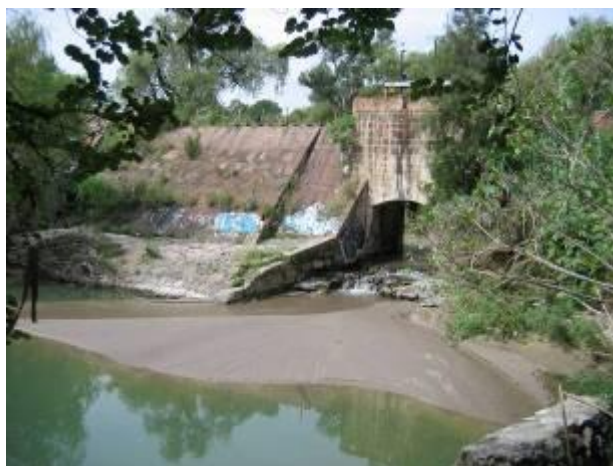
Figura No. 14. Imagen de la presa Zoquipan en el parque Ávila Camacho

Anteriormente en el Parque Ávila Camacho se encontraba en funcionamiento la presa de Zoquipan⁽⁵⁾, que colectaba agua que posteriormente era transportada por un acueducto a la fábrica de Hilado y Textil. A su vez esta presa cumplía con una función recreativa como lago artificial. Actualmente no se encuentra en uso ya que según información proporcionada por COPLAUR la presa cuenta con un daño estructural.

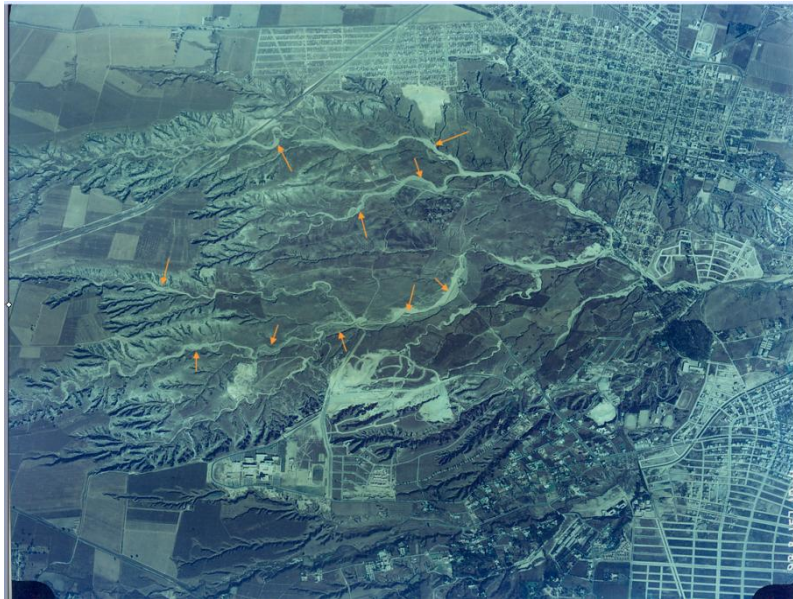
Figura No. 17. Las flechas indican las zonas de acumulación de arenas para el año de 1971, formando lo que se denominó como playones a lo largo de los cauces.

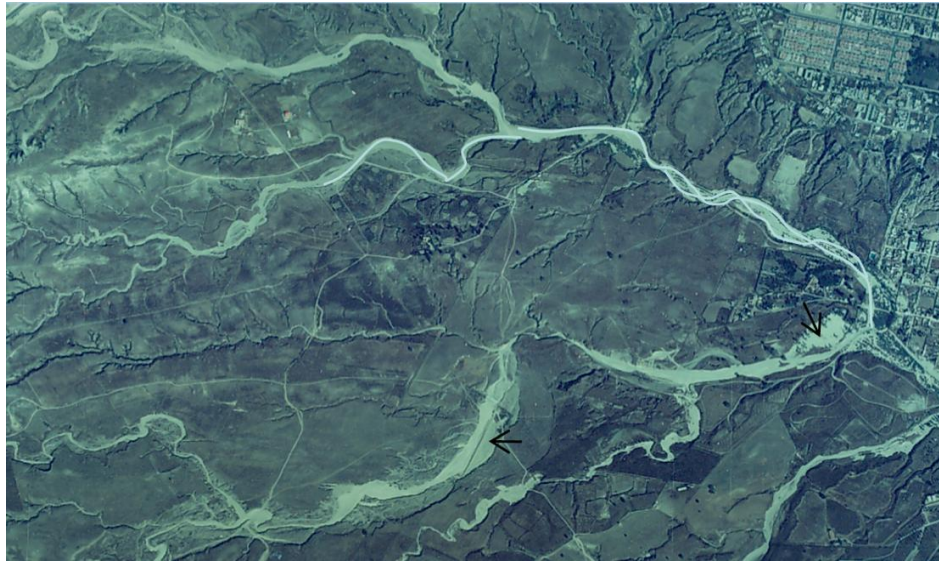
Figura No. 18. Las flechas (negro) indican las zonas de inundación de los canales y las líneas grises el trazo anastomosado de los canales principales.

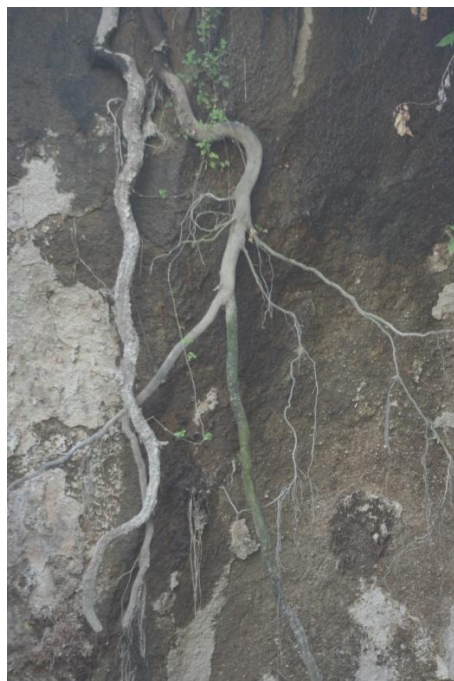
Figura No. 19. Cabecera que concentra la humedad subsuperficial, controla proceso de erosión hídrica.

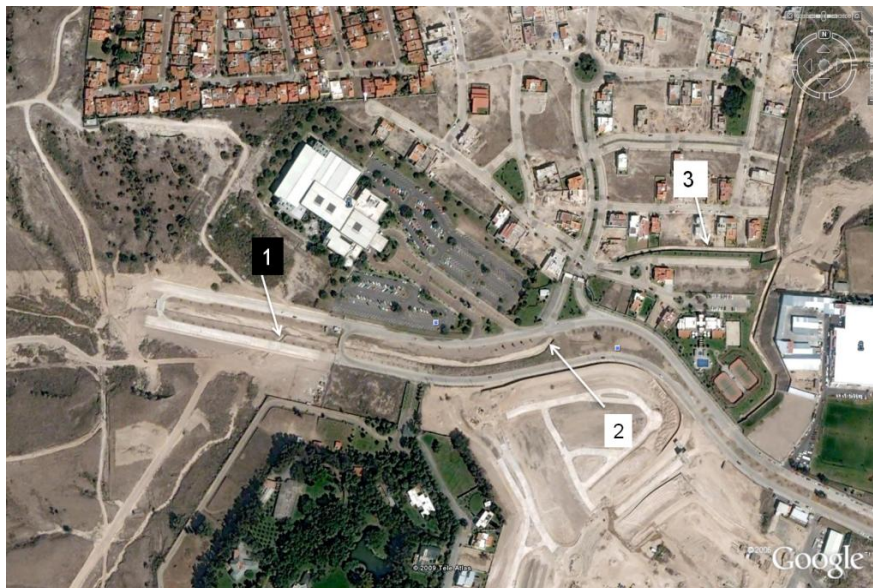
Figura No. 32. Impacto urbano ha generado funcionalidades distintas entre los segmentos de una misma corriente, así como cambios abruptos en la dirección del escurrimiento.

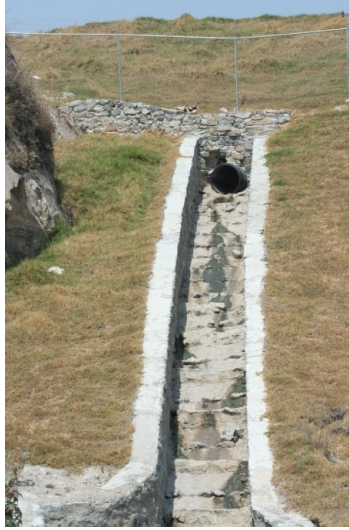
Figura No. 33. Substitución de un canal de jerarquía uno por uno antropizado. Se puede observa una pendiente constante así como una concentración del flujo aunque se trata de romper la velocidad del agua, está incrementa la velocidad y la taza de erosión y está modificando los proceso erosivos a nivel de canal principal.

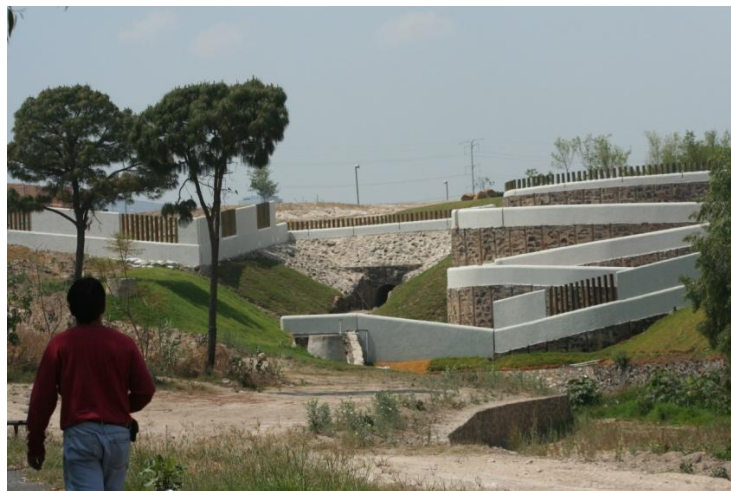
Figura No. 34. Obras que afectan la funcionalidad de los cauces ya que alteran el perfil.

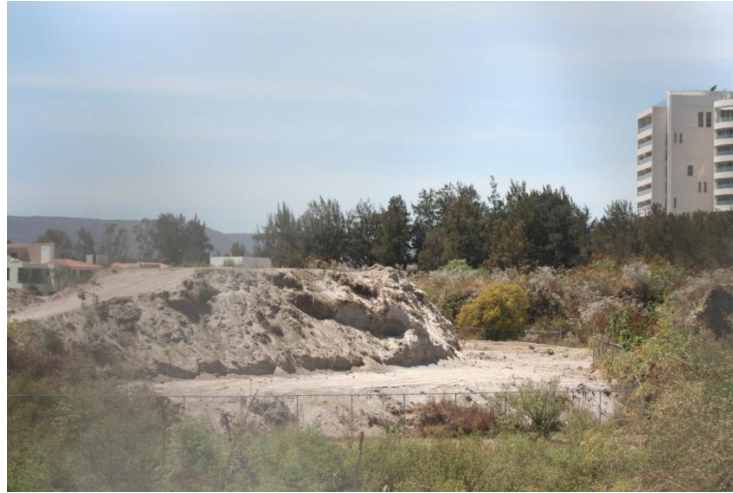
Figura No. 35. Pérdida del canal natural debido a malas decisiones, y a no considerarlo como un único.

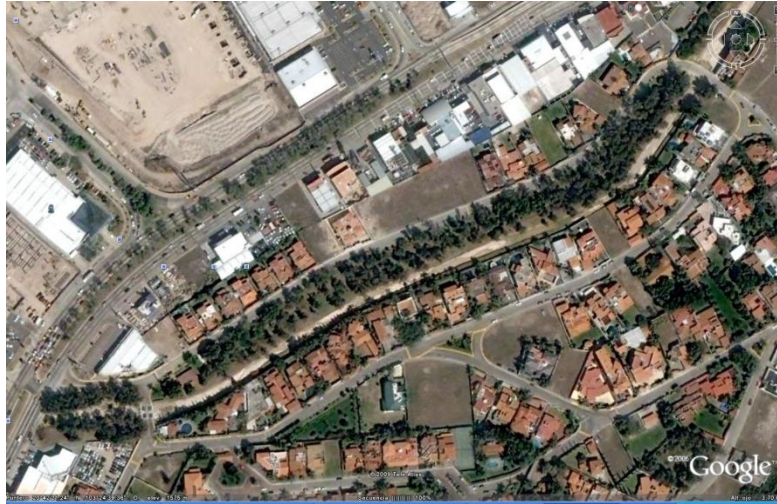
Figura No. 36. Segmento en donde se observa una gran cantidad de sedimentos sobre un canal, ocasionando la disminución del proceso de evacuación.

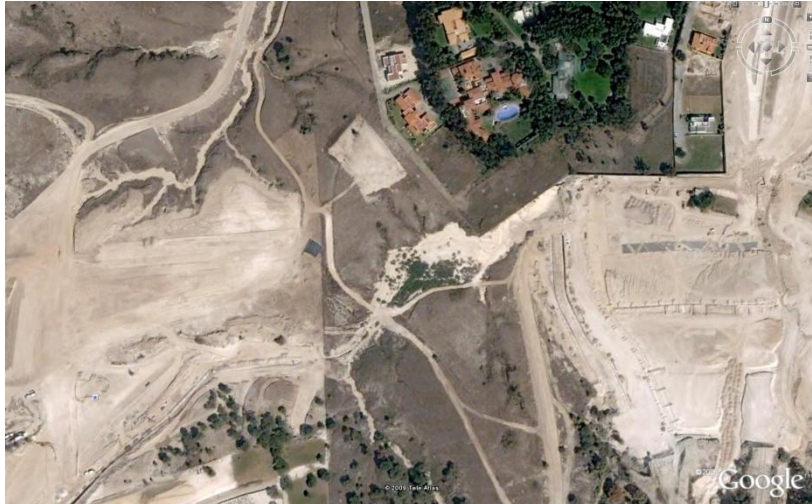
Figura No. 37. El intenso movimiento de tierras ha ocasionado que se dispare la tasa de erosión de los sedimentos. Han llegado a colmatar de manera severa el canal natural, haciendo susceptible que ante una avenida fuerte los sedimentos sean evacuados de manera súbita incrementando el problema de inundación y generando pequeños aluviones (flecha).

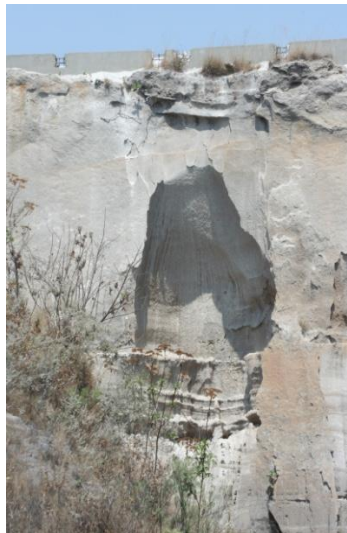
Figura No. 38. Proceso de retroceso acelerado de los escarpes, inducidos por la actividad antrópica, escurre el agua sin control generando el inicio de la cárcava de jerarquía uno inducida.

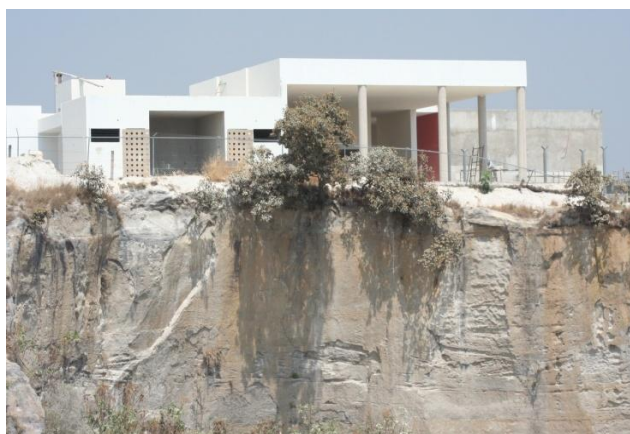
Figura No. 39. Urbanización cerca de un escarpe inestable por las condiciones de pendiente y el tipo de material que lo forman.

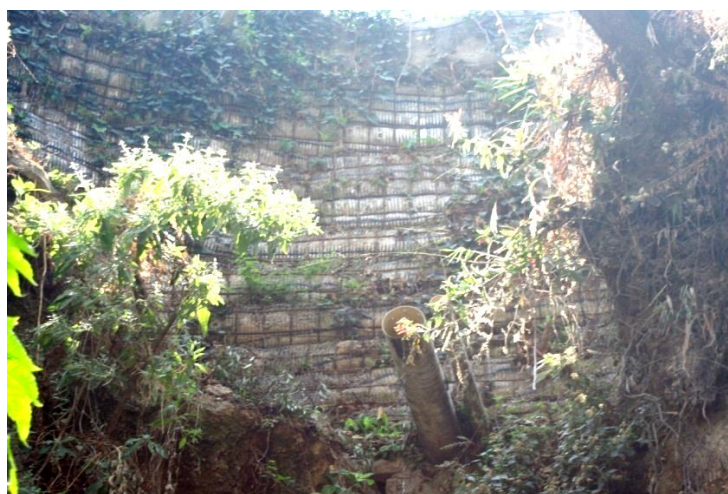
Figura No. 40. Actividad de los flujos hipodérmicos.

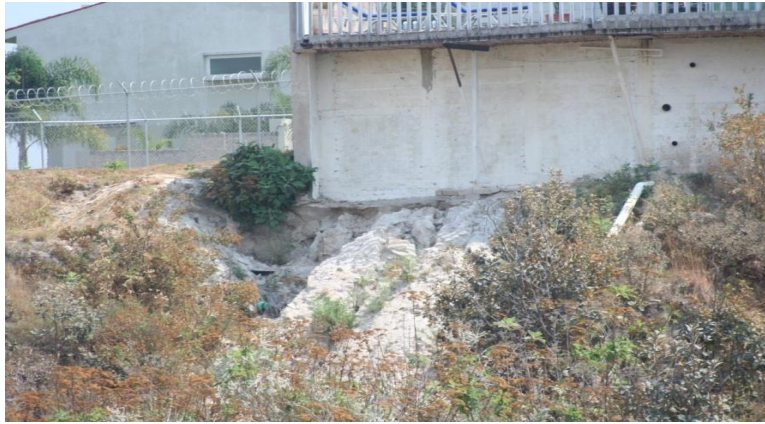
Figura No. 41. Asentamiento de viviendas debido a procesos de erosión acelerada, no considerados en el proyecto de construcción, con el consecuente riesgo de colapso de la estructura.

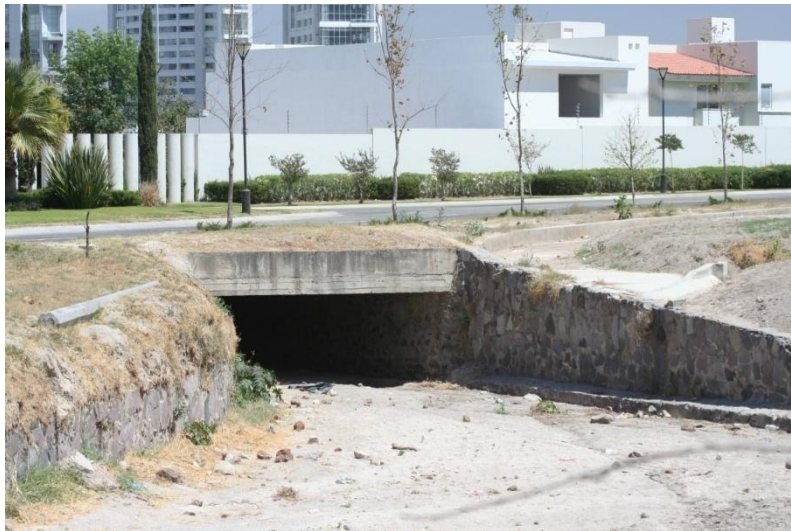
Figura No. 46. Sección hidráulica que produce el confinamiento del canal a la mitad de sus dimensiones.
